高层建筑火灾事故 案例分析

黄浦区消防救援局 栾荣

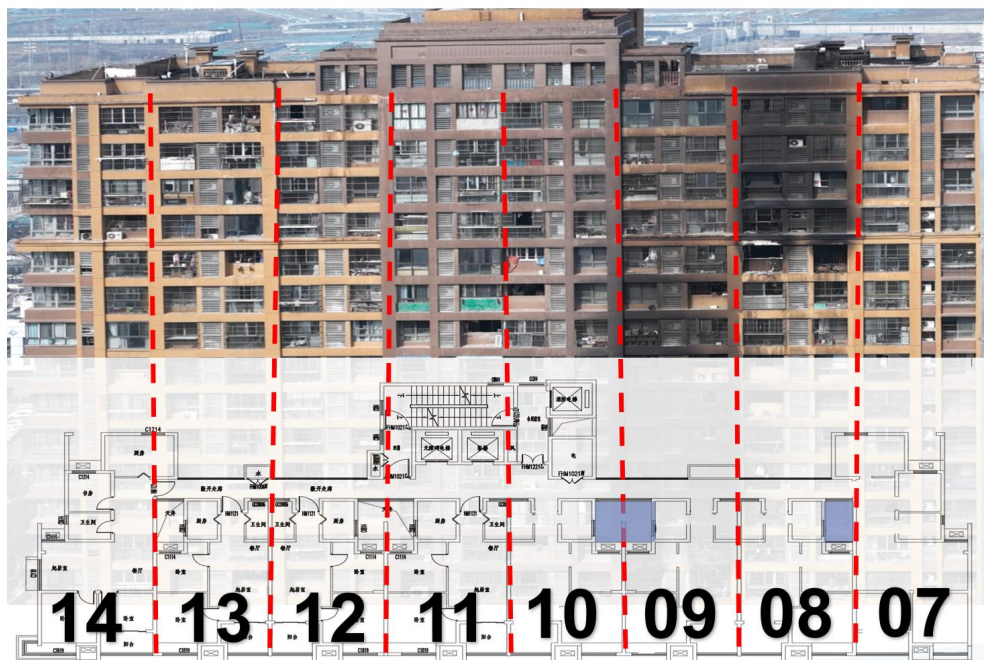
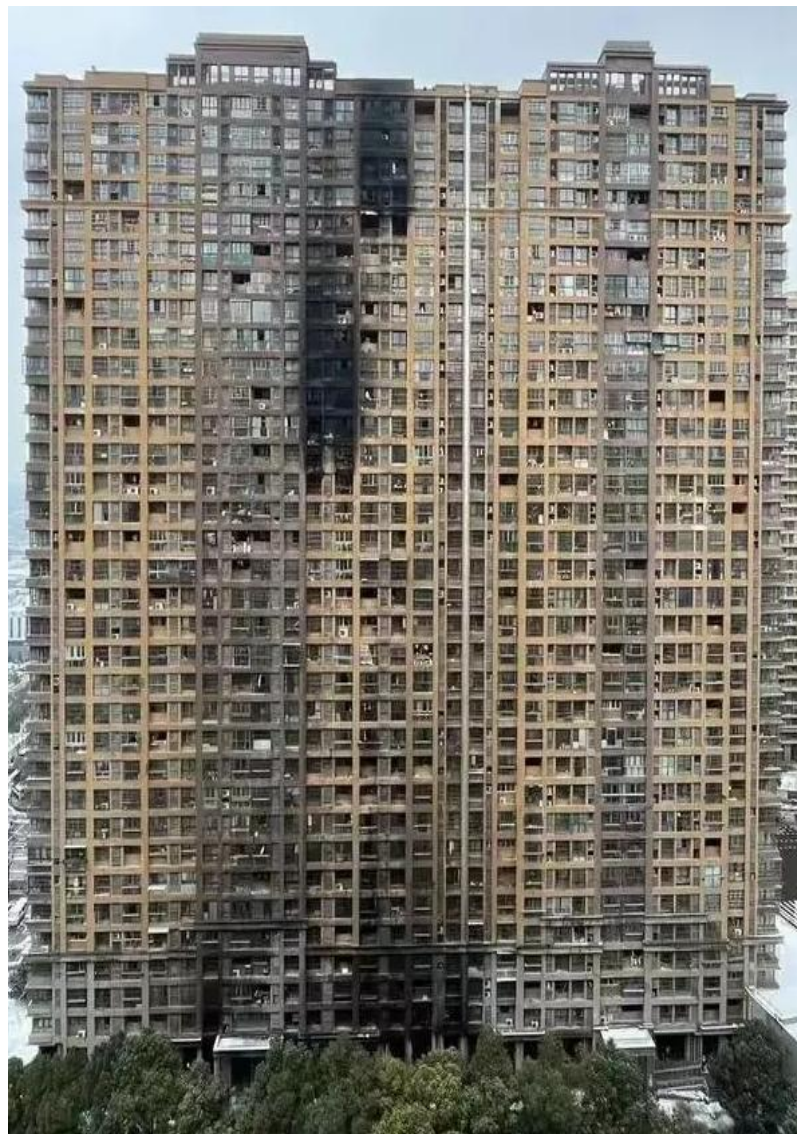
2单元东侧架空层共停放129辆电动自行车、1辆摩托车、5辆自行车，东侧停放122辆电动自行车、4辆自行车。

起火原因认定：系22号电动自行车锂离子电池热失控起火引燃周边可燃物蔓延扩大成灾。

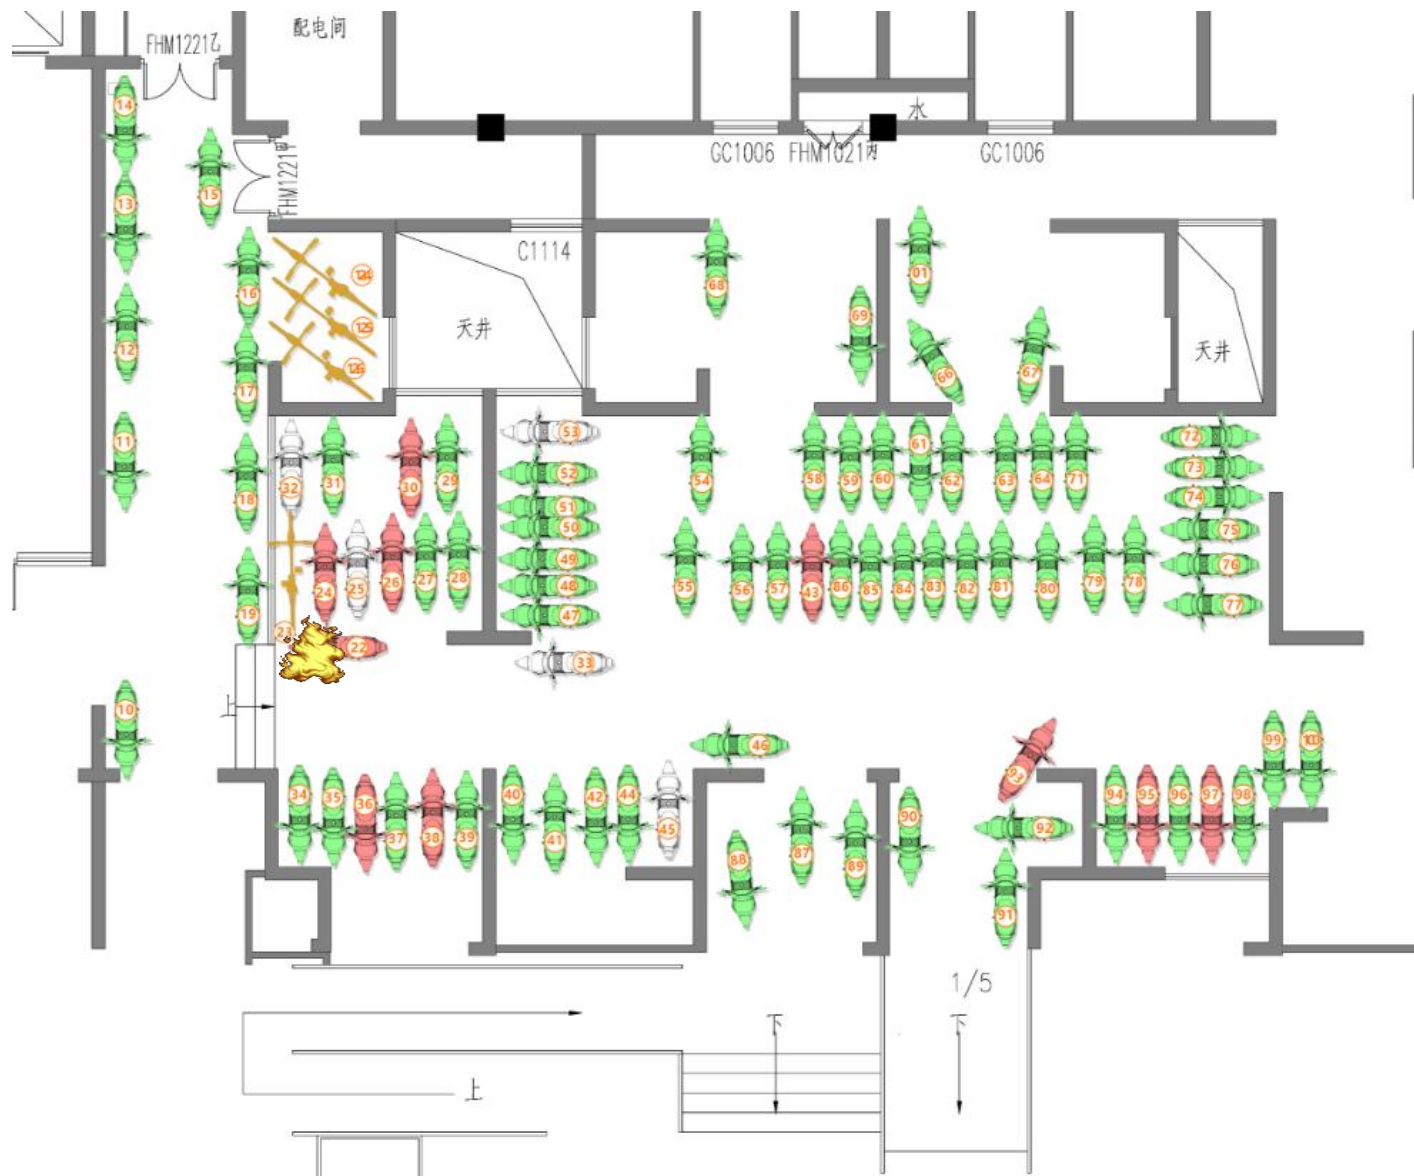
火灾蔓延扩大致灾因素分析

1、天井内的烟囱效应造成火灾垂直方向加速蔓延。在烟囱效应作用下，火灾高温、有毒烟气由架空层受迫蔓延至井内，天井连廊用半高实体墙和玻璃窗进行封闭，热烟气在井内迅速累积并上升，向垂直方向加速蔓延。

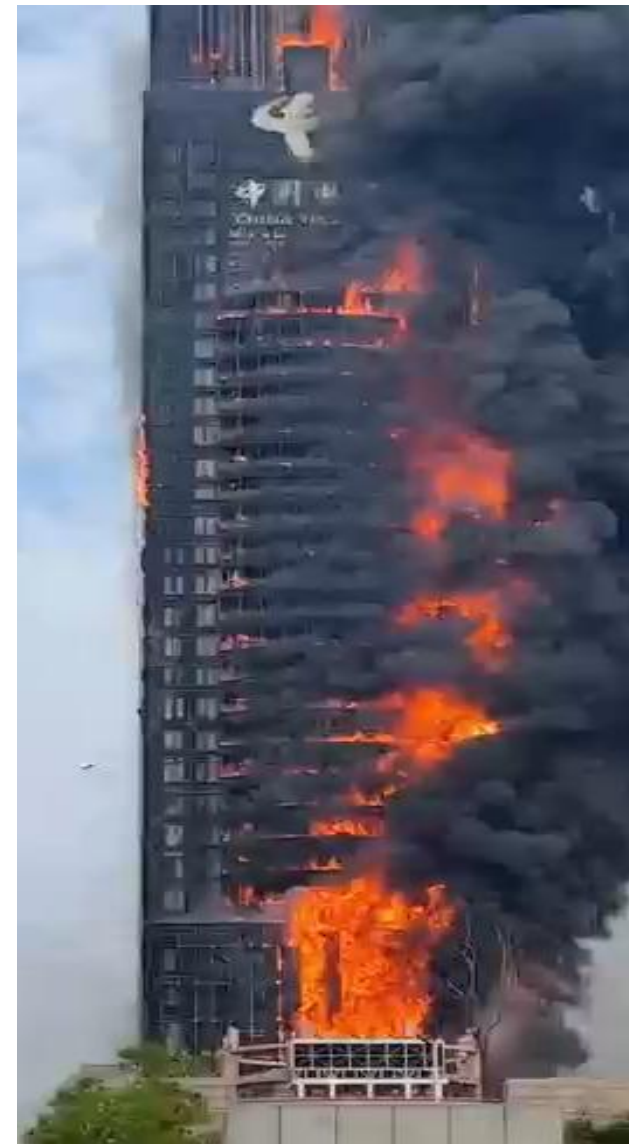
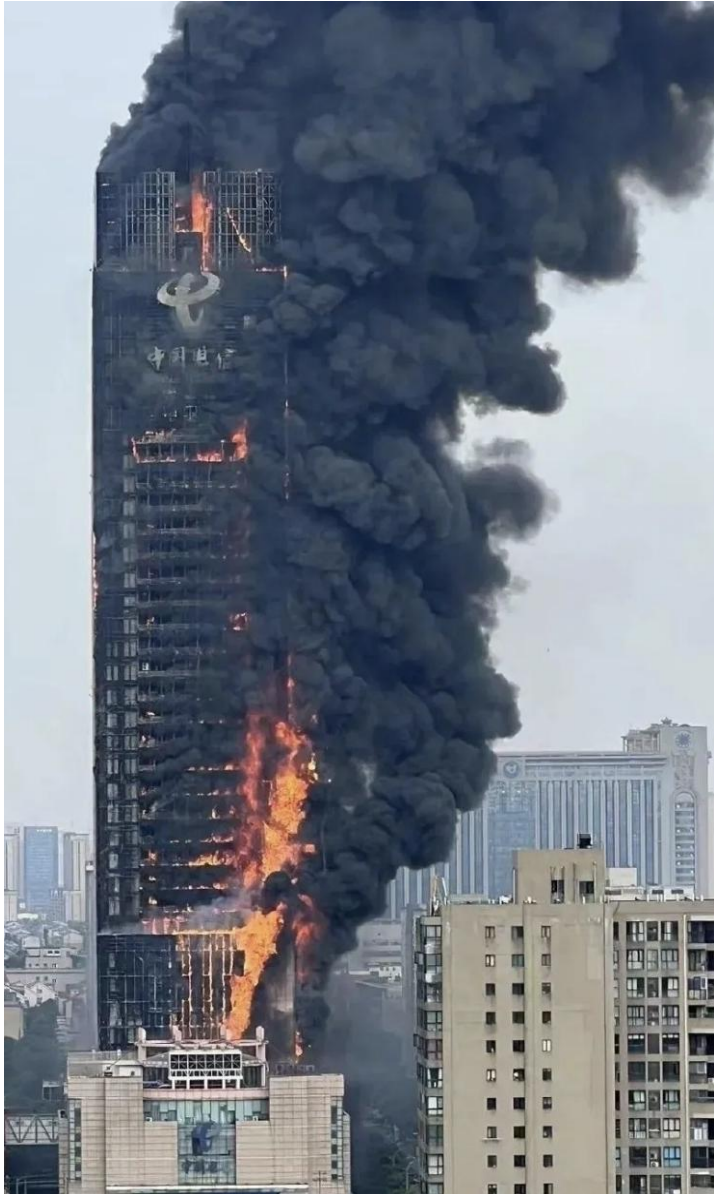
2022年9月16日15时33分，湖南省长沙电信大楼发生火灾，造成外墙过火面积约**3600**平方米、室内过火面积约**400**平方米，无人员伤亡，统计直接财产损失**791.36**万元。

经调查，火灾原因是**未熄灭的烟头**引燃电信枢纽楼北侧第7层室外平台的瓦楞纸、朽木、碎木、竹夹板等可燃物，进而引燃建筑外墙装饰铝塑板造成火灾。

作为外墙装饰施工单位，负责外墙装饰工作，在安装装饰材料铝塑板时，未按设计要求落实竖向每层采用1.00mm厚镀锌板密封且内填充不低于50mm厚的防火岩棉进行防火分隔，存在降低标准施工的问题。

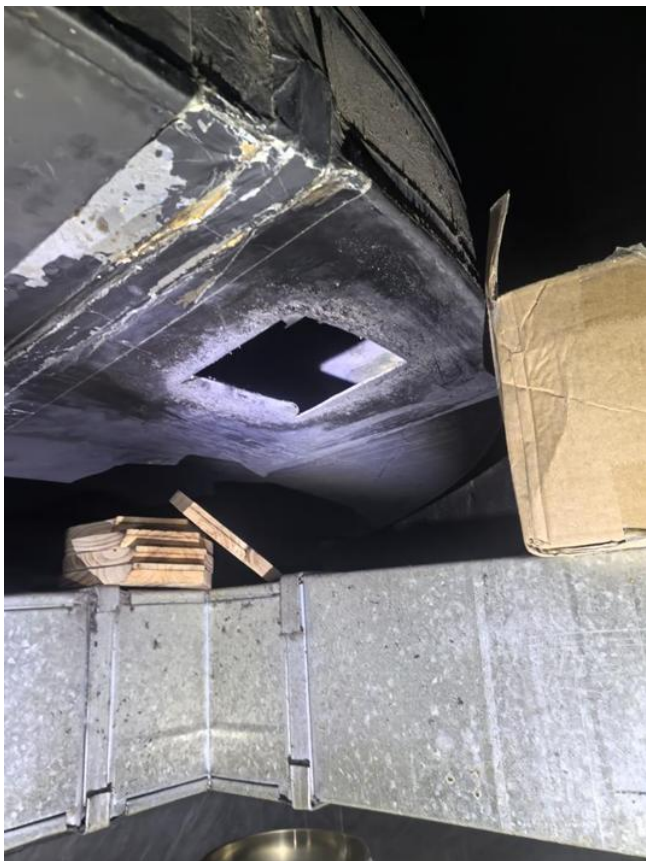
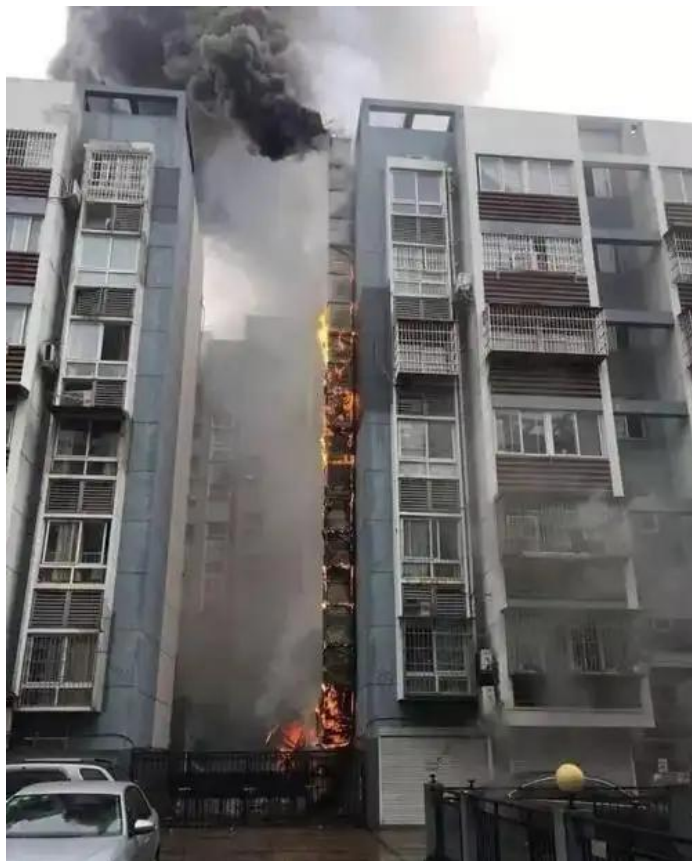
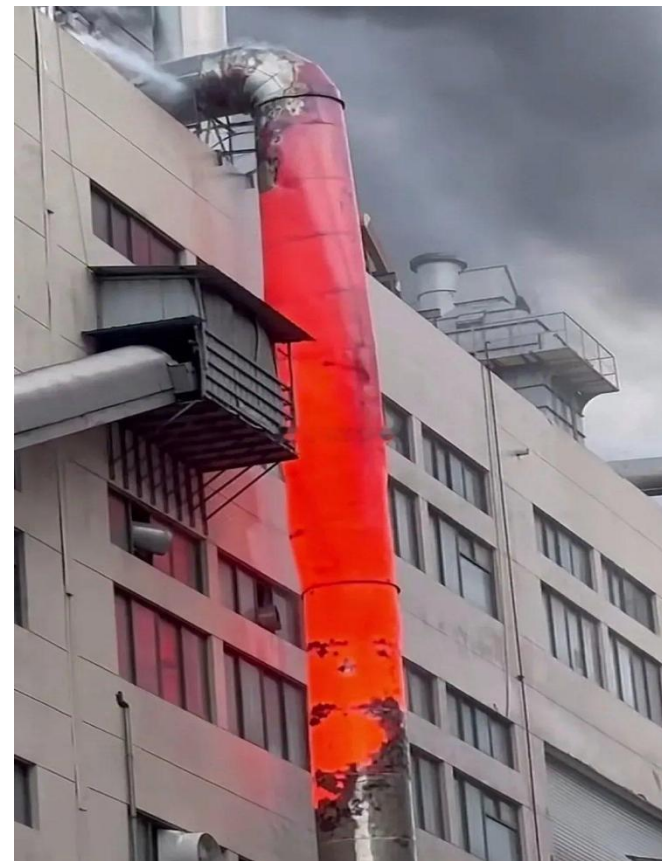
■ 三是油烟管道隐患

⚠ **起火风险：**油烟管道通常存在长期未规范清洗，内壁堆积大量厚重油垢；油烟管道穿越防火分区未采取有效防火分隔措施，油烟管道密封不严，安装不规范破坏外墙结构等。

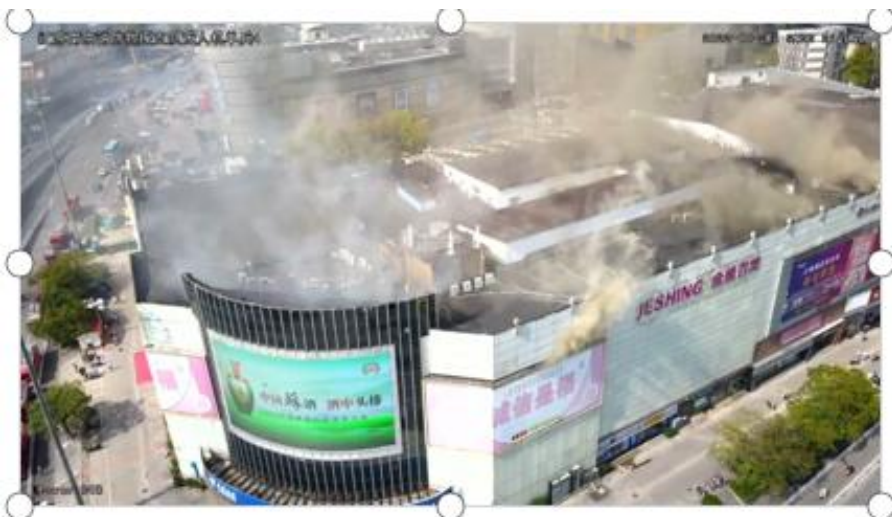
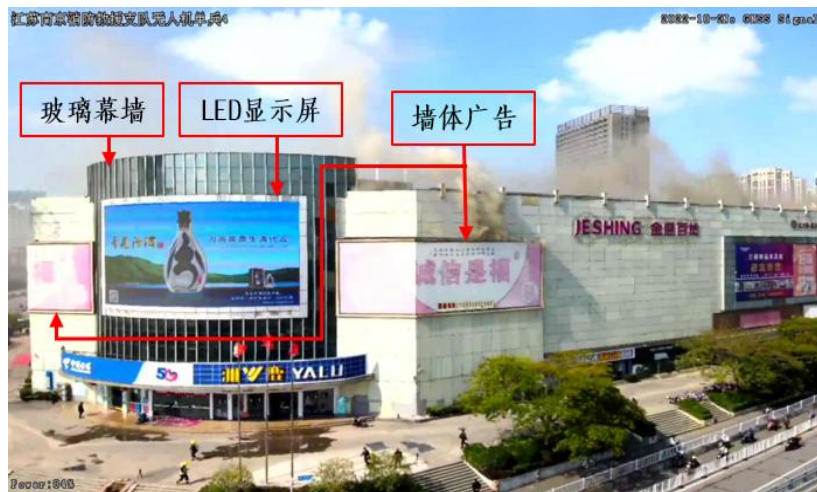
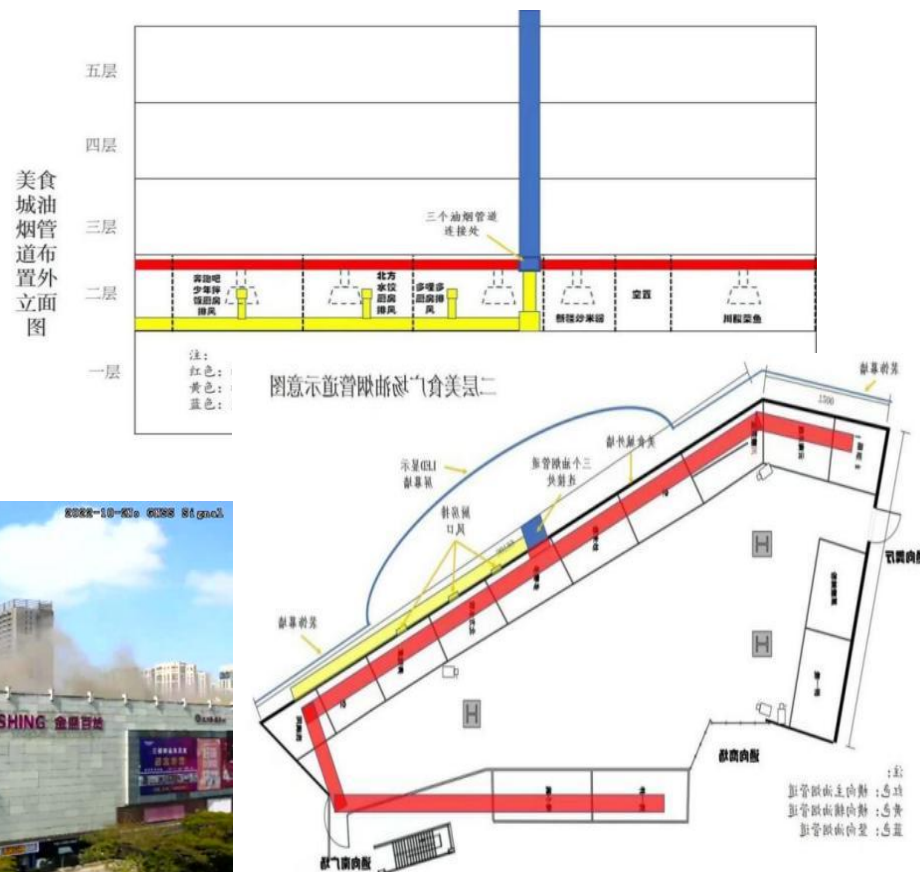
火灾原因

二层美食城商户店主，未关闭电磁灶便擅自离岗，锅中食材残留物持续升温起火，进而引燃上方油烟管道，造成巨大财产损失。

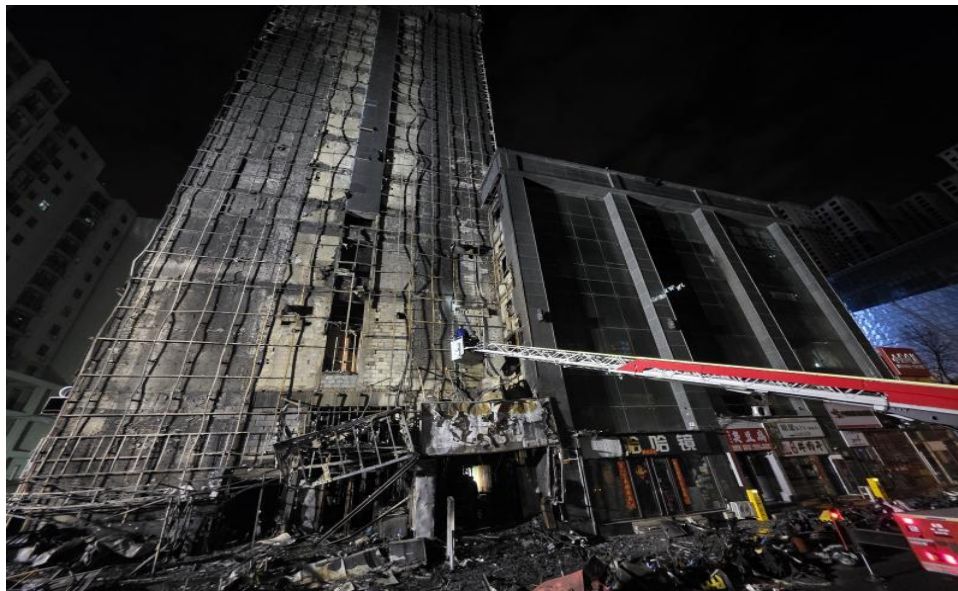
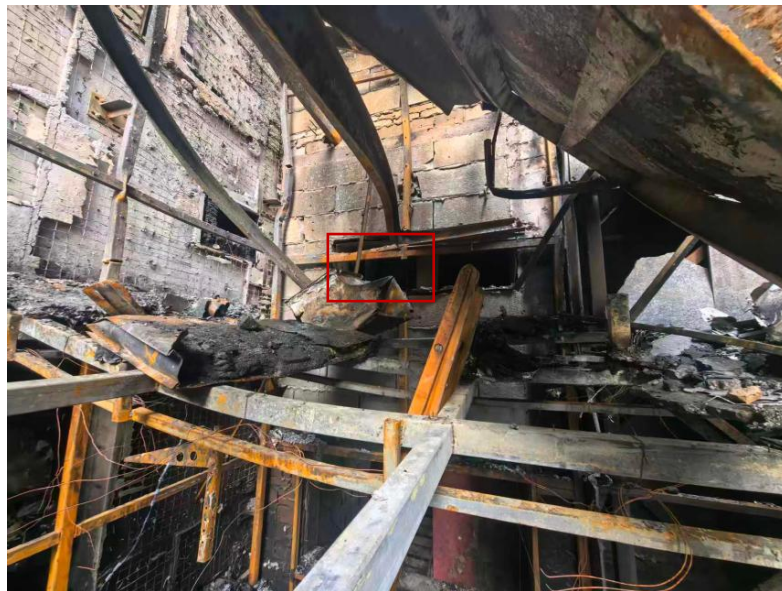
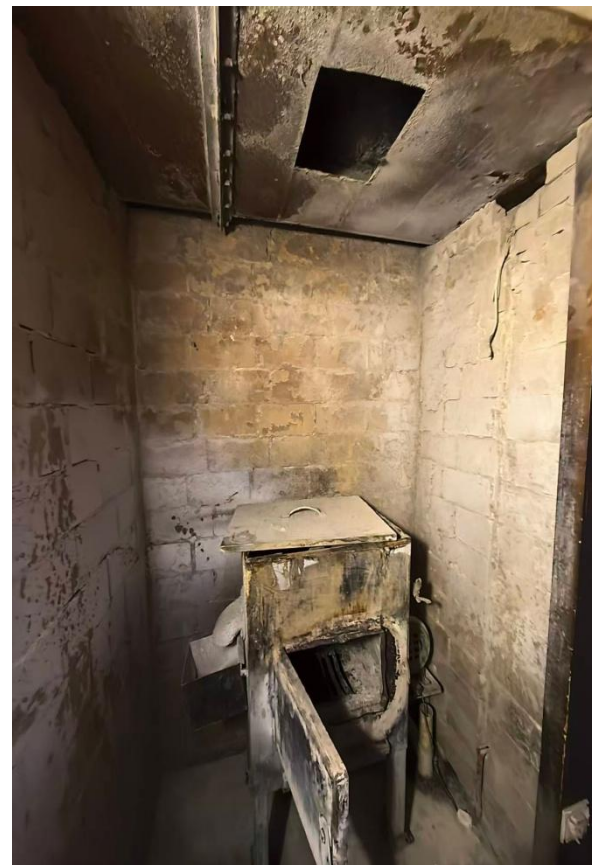
■ 三是油烟管道隐患

🔥 警示案例：太原金屋大厦“3·28”较大火灾（2026年）

管道违规共用、长期不清洗、出过事故仍不整改、
油烟管道穿越外墙、屋面有可燃杂物

太原金屋大厦“3·28”火灾

一是多产权管理失控，建筑分割为多个私人产权和酒店产权，无统一物业、无业委会统筹，公共区域消防设施损坏后长期无人维修更换；

二是违建丛生，私自扩建改造，严重破坏防火间距、消防车道、疏散体系，商铺仅保留单一出口且易被封堵；

三是业态混杂、转租频繁，安全责任层层悬空，违规使用大型液化气罐、混用住宅配电系统，安全风险持续叠加放大。

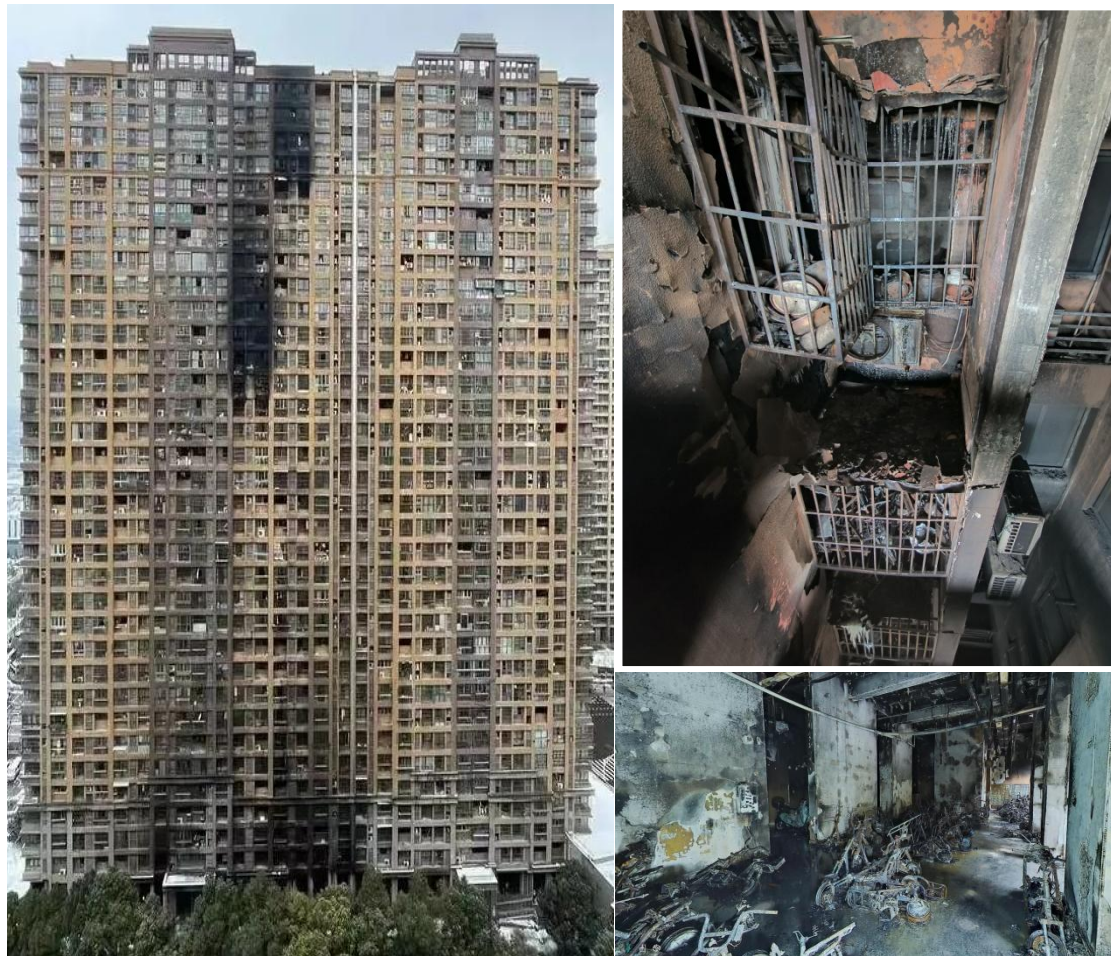
警示案例：南京明尚西苑居民楼“2·23”重大火灾

2024年2月23日，江苏省南京市雨花台区明尚西苑6栋二单元发生重大火灾事故，造成15人死亡，44人受伤，直接经济损失3300余万元。

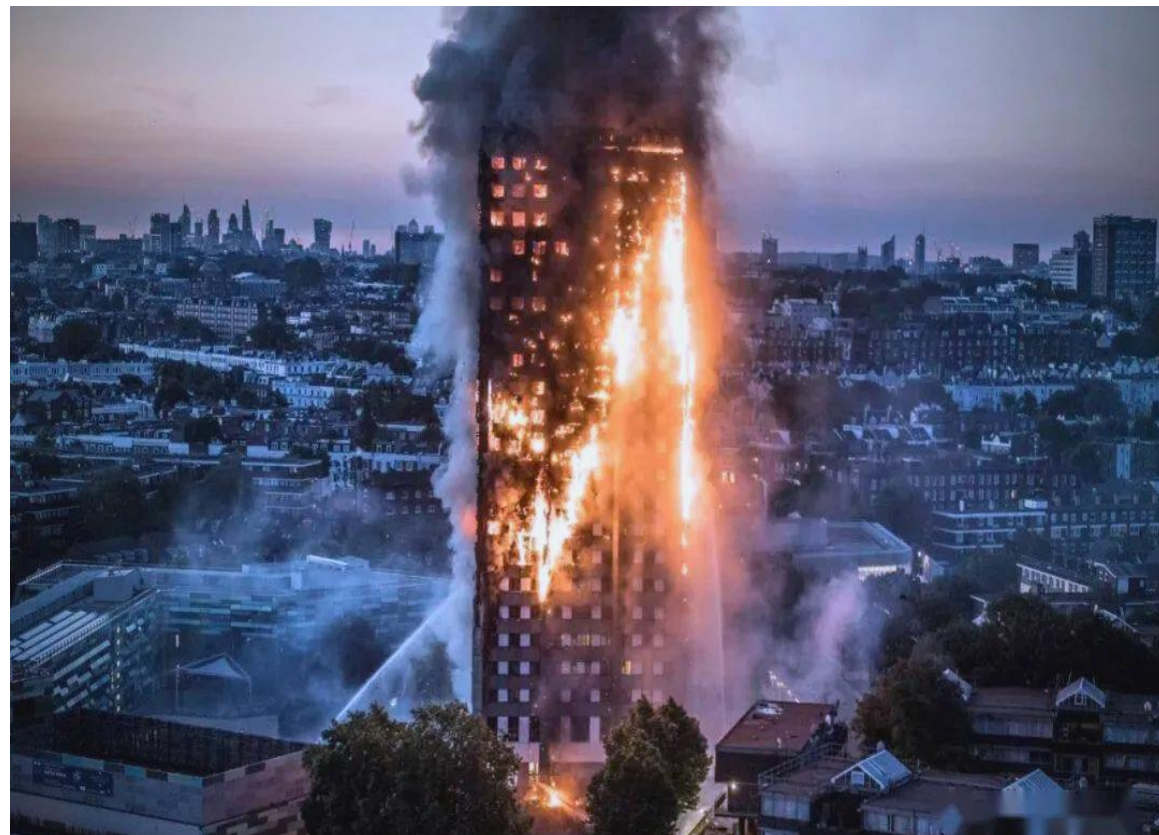
英国伦敦格兰菲尔大厦“6·14”火灾

大楼翻新时，外墙加装了可燃的铝复合面板及泡沫绝缘板，且未设置有效的竖向防火隔断，4楼厨房设备故障起火后，火势依托外墙可燃材料快速蔓延。

火势在**20分钟内**迅速向上蔓延至楼顶，短短**3小时**便吞噬整栋建筑，最终造成71人不幸遇难，成为英国自二战以来最严重的火灾事故之一。

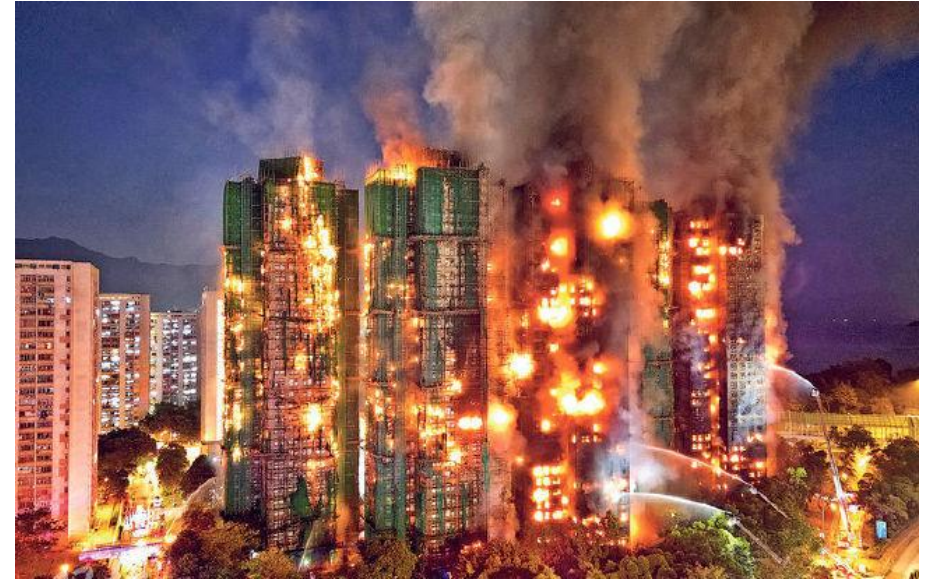
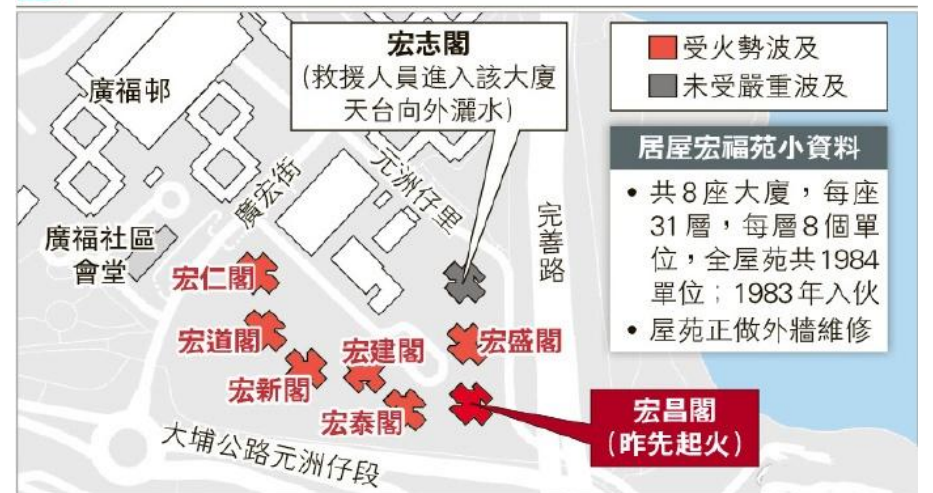
大埔宏福苑五級火示意圖

香港大埔宏福苑“11·26”五级大火

2025年11月26日，香港大埔宏福苑在进行大规模外墙翻修期间，工人吸烟的烟头引燃平台上的纸箱手套等可燃物进而引燃外墙棚架。

火势沿竹棚和防护网迅速向上及向周边楼宇蔓延，8分钟浓烟弥漫全走廊，最终7栋住宅楼被大火吞噬，168人遇难。

一是承建商在原有阻燃防护网损坏后，批量更换2300卷非阻燃棚网，刻意以次充好，同时使用发泡胶遮挡住户窗户，为火势侵入室内创造条件；

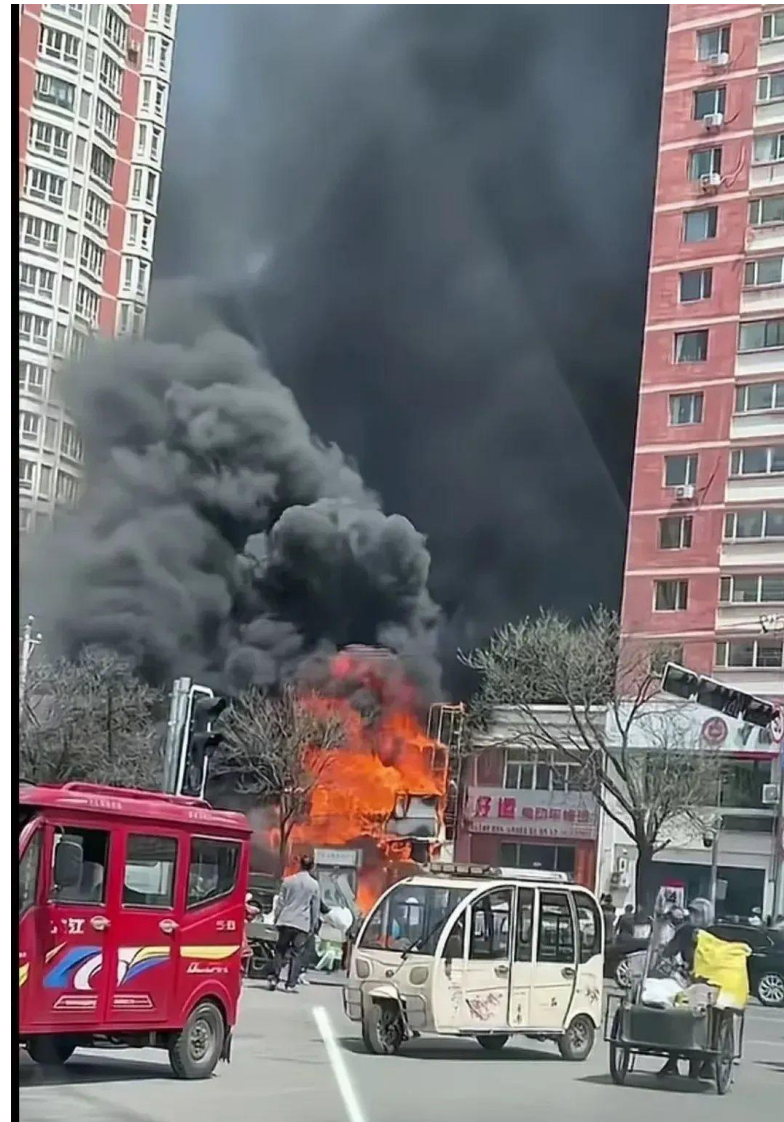
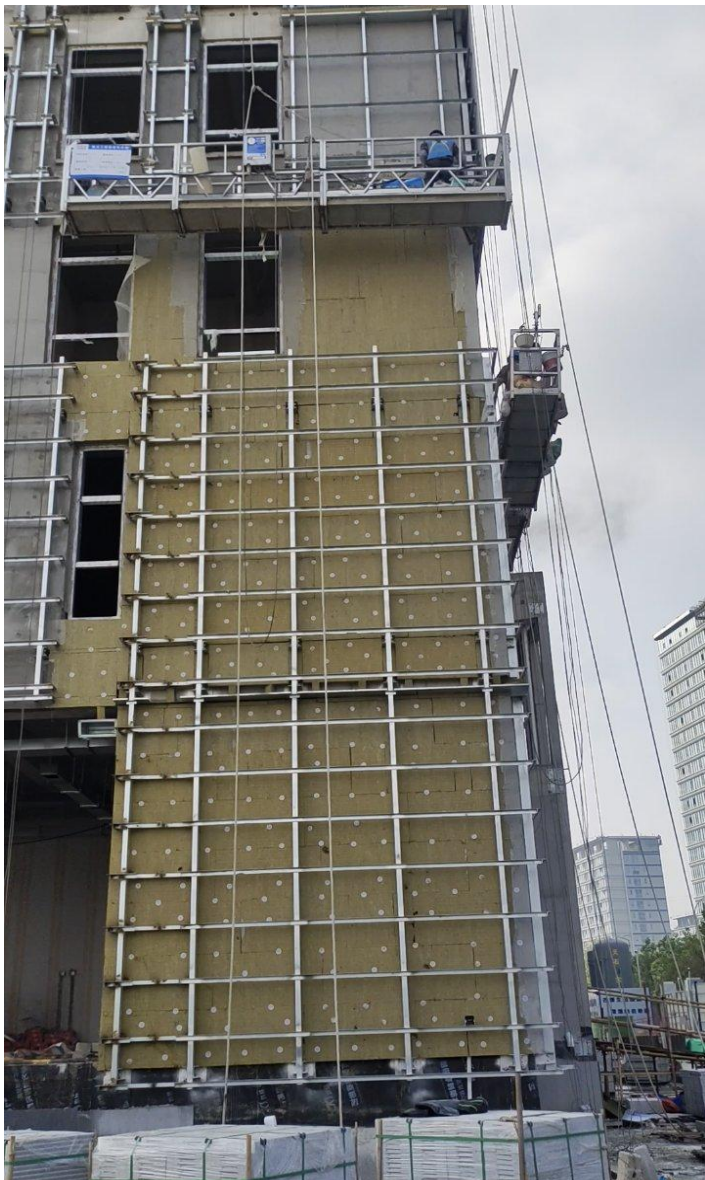
辽宁三里厨娘饭店“4·29”火灾

直接原因系饭店顾客王慧**丢弃的未熄灭烟蒂**，在风势作用下通过紧贴外墙设置的铝塑板排风道下方缝隙滚入检修口，引燃内部堆放的包装纸箱等垃圾，导致饭店**外立面装饰装修使用的铝塑板和建筑外墙聚苯乙烯保温板快速燃烧蔓延成灾。**

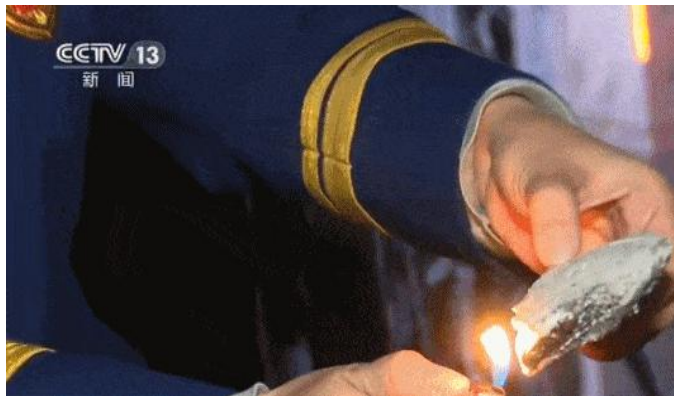
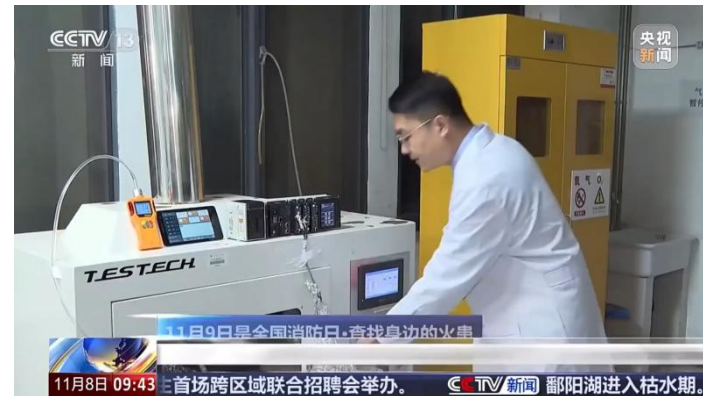
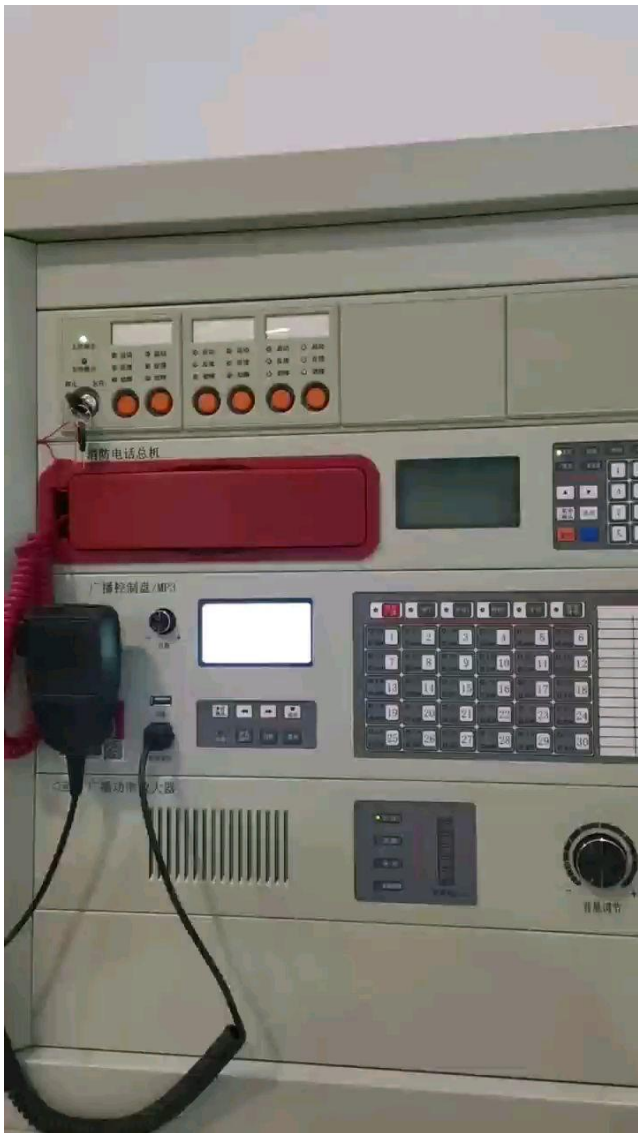
燃烧特性

大量采用聚苯板、聚氨酯泡沫、酚醛泡沫等有机材料，具有易燃易蔓延，燃烧烟气大、毒性高，有机材料受热熔融易滴落，外墙保温起火后，火势竖向扩散快，火灾危害大。

可燃装饰材料，如铝塑复合板，整体为可燃材料，黑色聚乙烯芯层氧指数仅20.0，引燃温度仅215℃至233℃，风险极高。

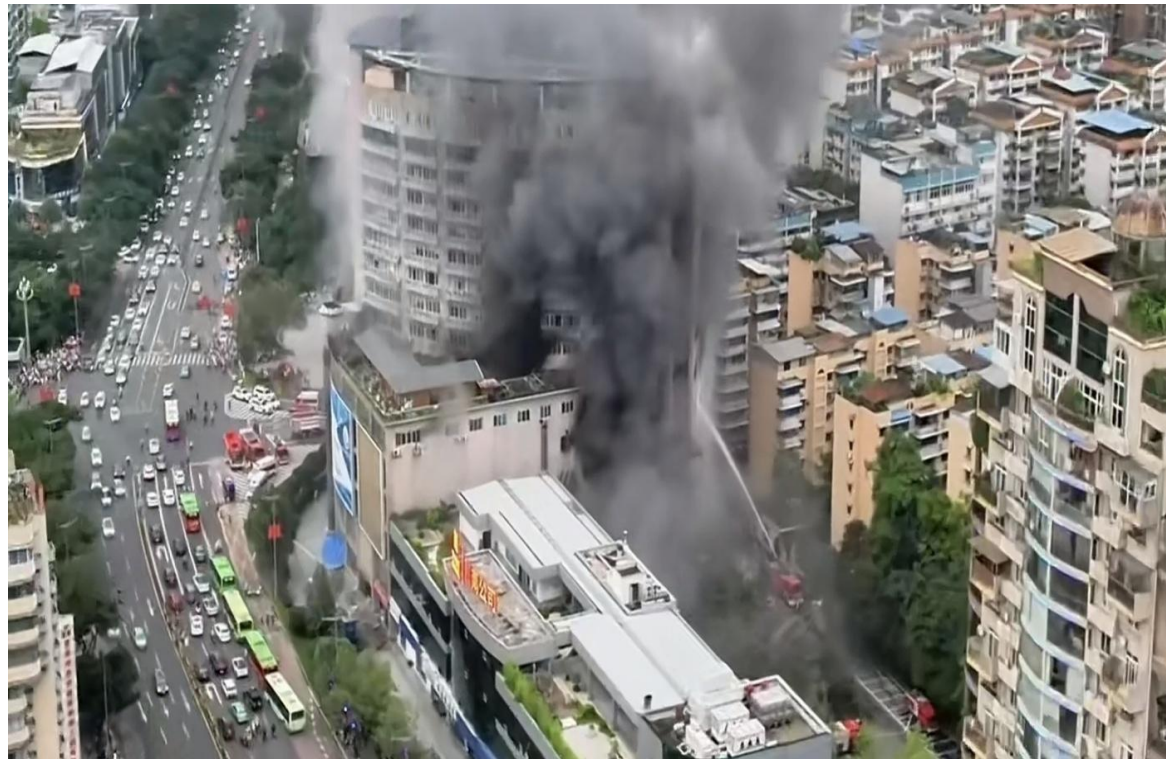
四川自贡九鼎大楼“7·17”重大火灾

火灾造成**16人死亡、39人受伤**，是一起典型的因消防设施失效而扩大伤亡的惨痛事故。

负一层自动喷水灭火系统配水管道蝶阀处于关闭状态、消防水泵无法联动等消防安全隐患长期不整改，导致火灾发生时，最关键的自动灭火设施完全失效。

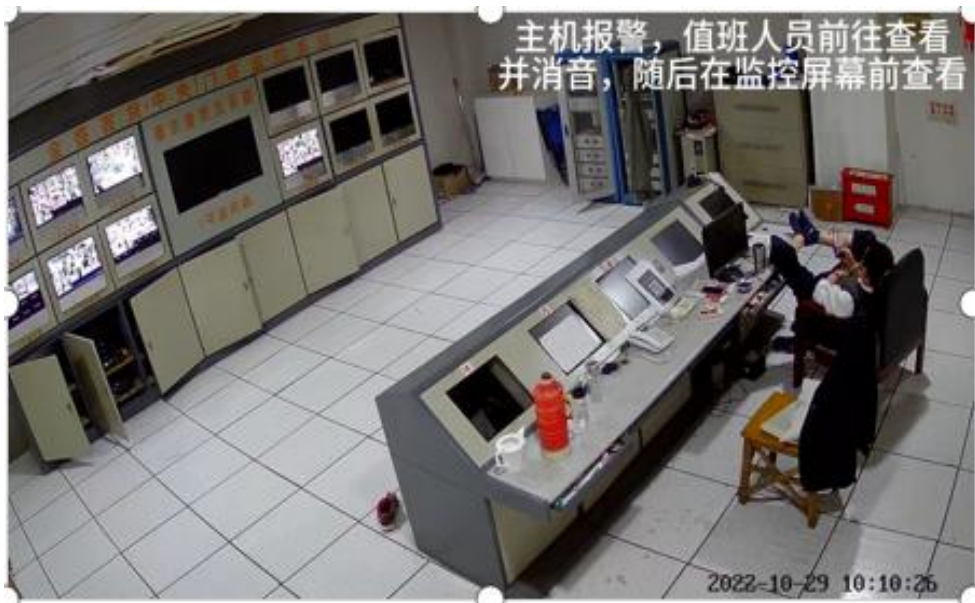
南京金盛百货商场“10·29”火灾

部分消防设施未及时联动启动致使初期火灾未被有效控制。

消防控制室管理和值班应急程序不规范。

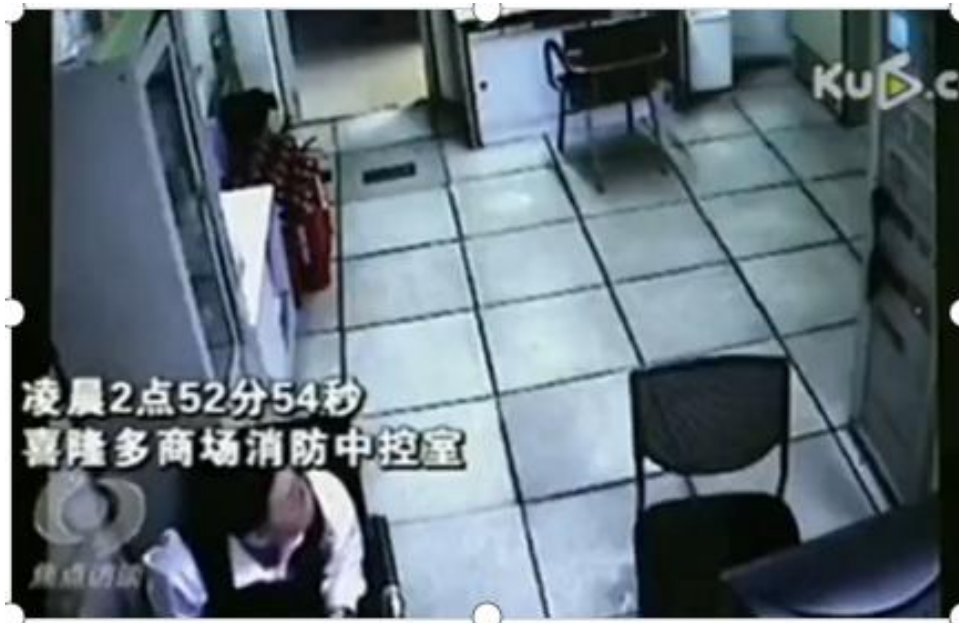
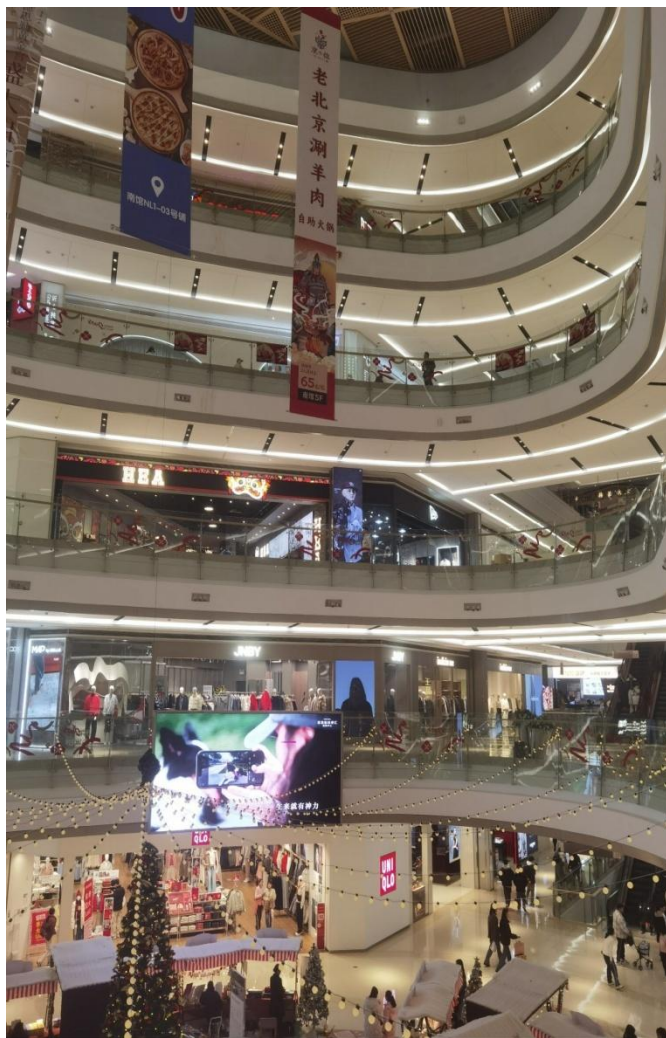
2013年北京喜隆多商场“10·11”火灾

麦当劳餐厅内电动自行车充电引发的电气故障引发火灾，造成两名消防员在灭火中牺牲。

商场消防系统被擅自改为手动，中控室人员手足无措...

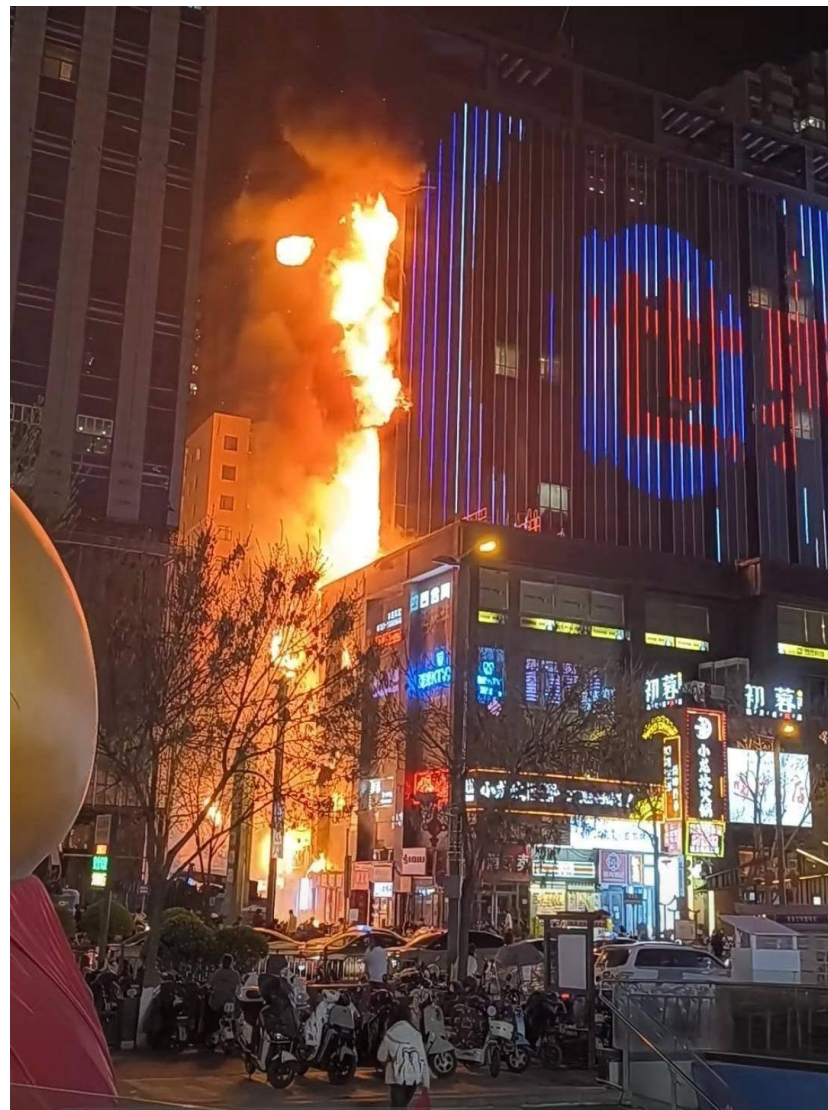
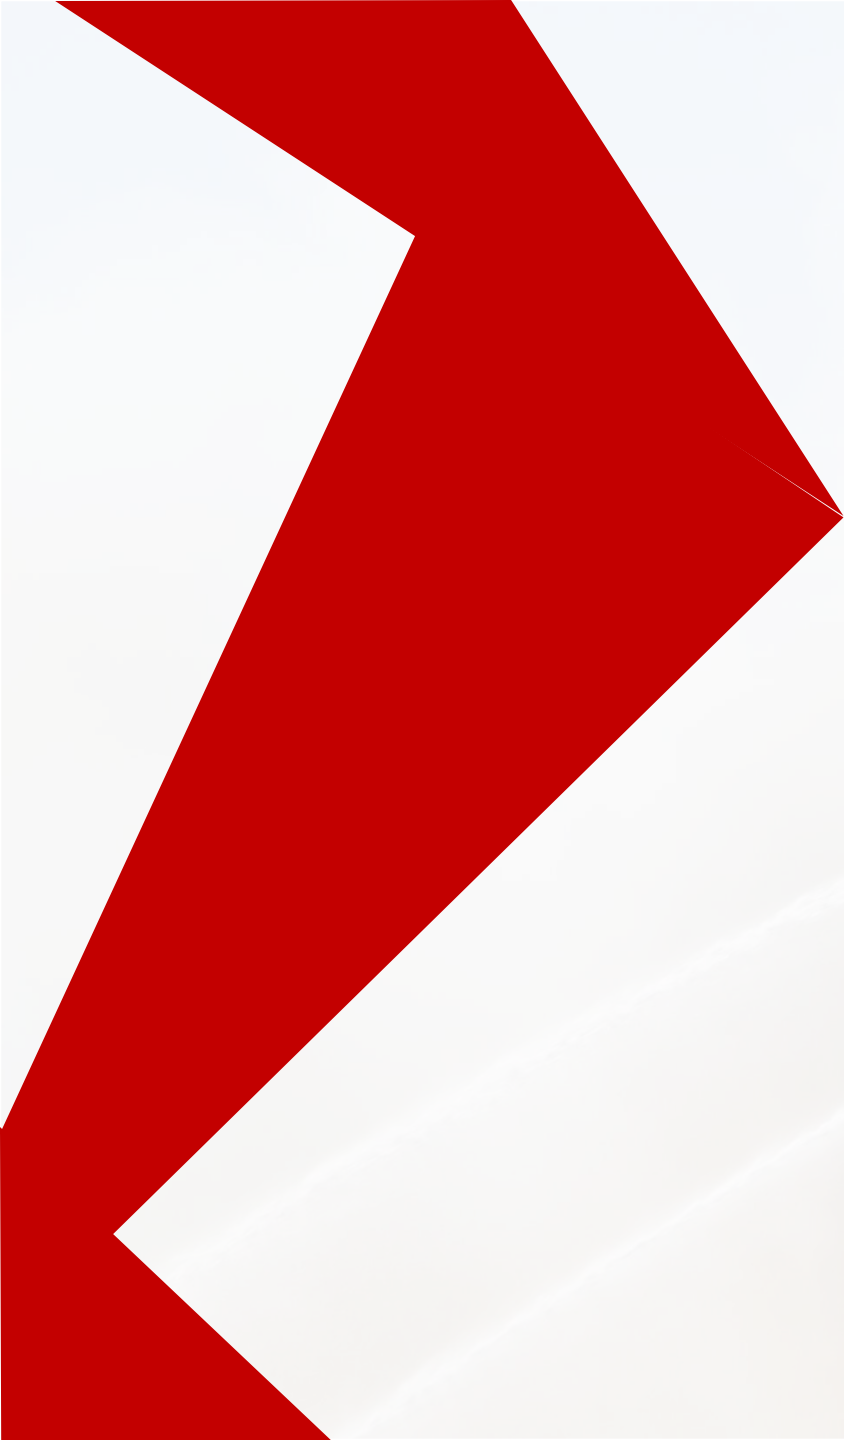
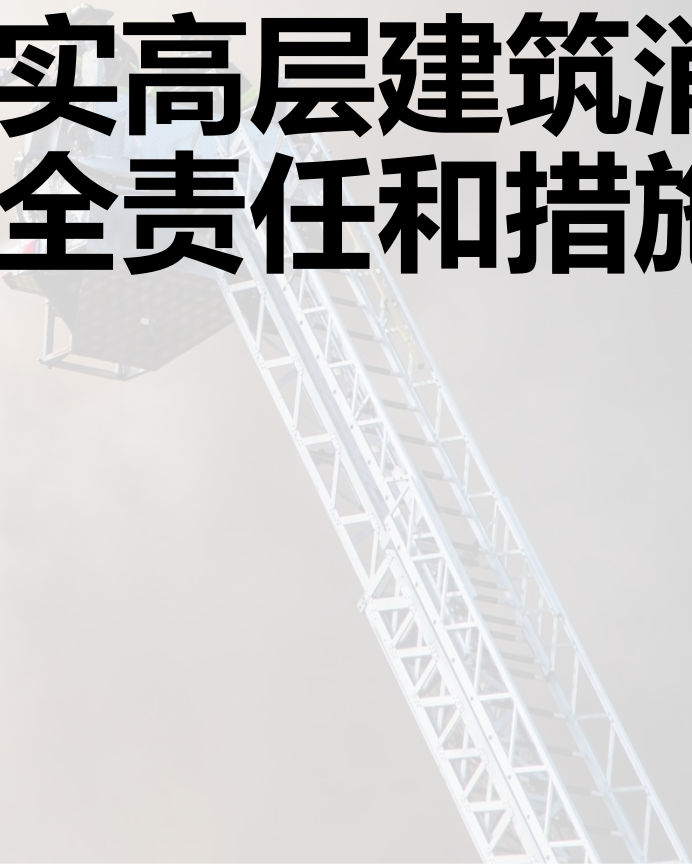
🔥 事故集中暴露三大深层顽疾：
